**Ecole primaire 2****Description du bâtiment**

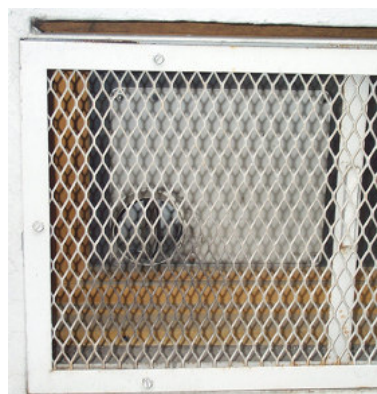
Ventilateur d'extraction de la salle d'archives
