**Ecole primaire 2****Description du bâtiment**

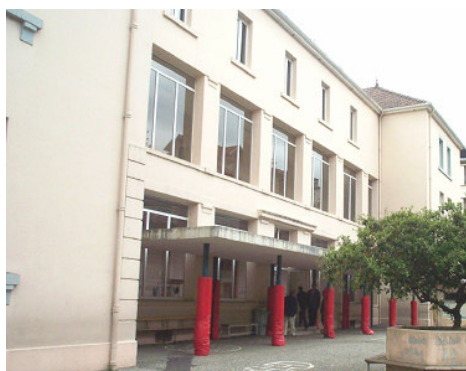
Bâtiment sur trois niveaux datant de 1903. Bâtiment en longueur (axe nord sud).

Vue du bâtiment

Secteur Sud : 893 Bq/m<sup>3</sup>
